Conflent Canigó
Communauté de communes

DIAG STRUCTURE

FICHE TECHNIQUE N°2 – STRUCTURE ET ETANCHEITE DES BASSINS ET PLAGES

CONCLUSION DU DIAGNOSTIC TECHNIQUE

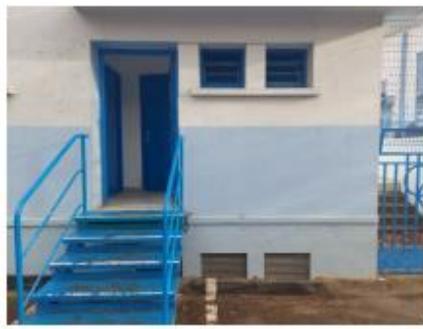
Escaliers métal accès côté parking

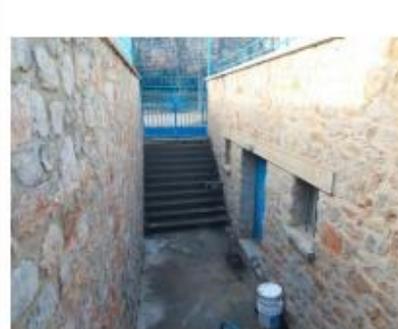
Escalier béton accès cour technique

Escaliers béton non conformes ERP	Orange
-----------------------------------	--------

- Le retrait des matériaux amiantés et plombés
- La mise en conformité des escaliers dans le cadre d'une réhabilitation PMR

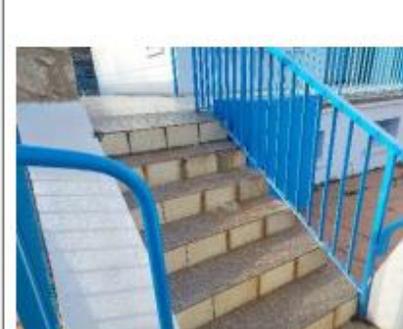
Escalier vers les plages

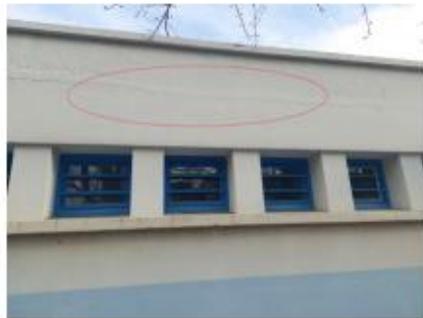
Fissures de rotation de plancher

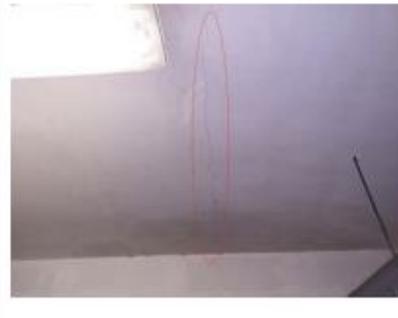
Fissure en plancher Ht sous-sol

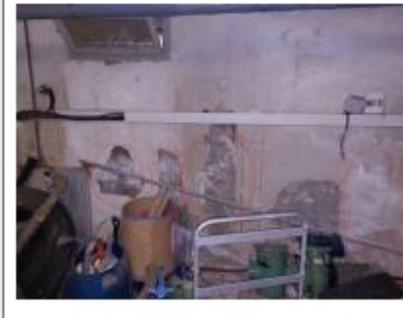
Salpêtres sur les murs

Fondations non repérables ni identifiables sur un DOE	Grey
Voiles périphériques enterrés dégradés par défaut de traitement d'air et étanchéité des parois (salpêtre et dégradation)	Yellow
Poteaux – poutres intérieurs en bon état	Green
Plancher haut hourdis avec quelques fissures non structurelles	Yellow

- La reprise des façades et fissures
- L'assainissement du R-1 avec reprises des supports dégradés (amélioration de ventilation / étanchéité / imperméabilisation...)
- La reprise des différentes fissures, réparations des béton, traitement des aciers apparents dans le cadre d'une rénovation/réhabilitation

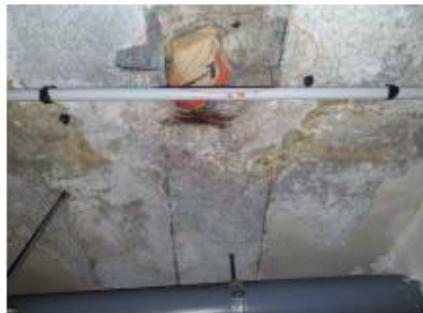
Hourdis dégradé en Ht Sous-sol

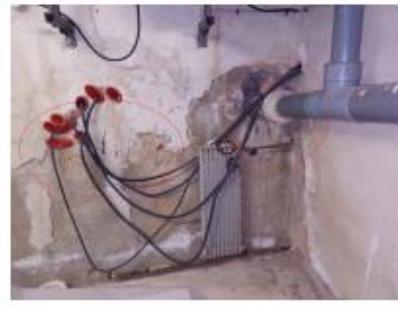
Dégradation par salpêtre

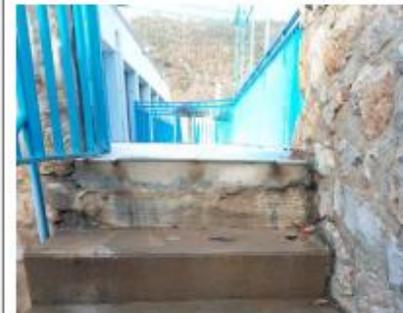
Hauteur de marche non conforme

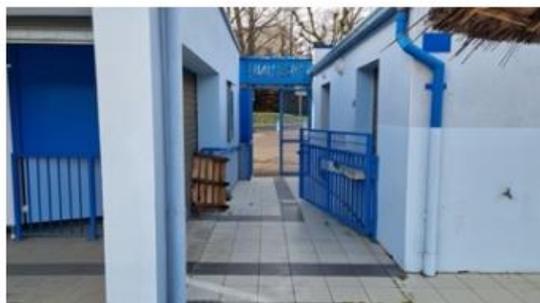
Rampe d'accès depuis parvis

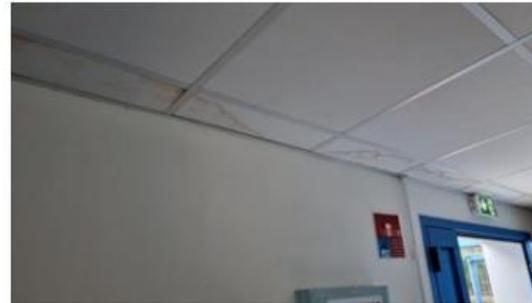
- ➕ Bon état général des revêtements
- ➖ Quelques fuites en toiture ayant laissé des marques sur certaines dalles de faux-plafonds (côté rampe d'accès)
- ➖ A vérifier la conformité du local de stockage produits d'entretien (local coupe-feu)
- ➖ Non-conformité d'accès PMR au local accueil/buvette

Fuites sur faux-plafonds

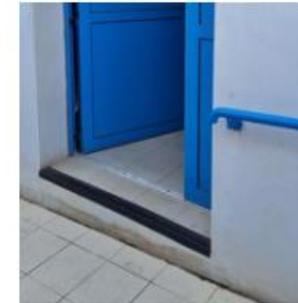
Accès local accueil-buvette

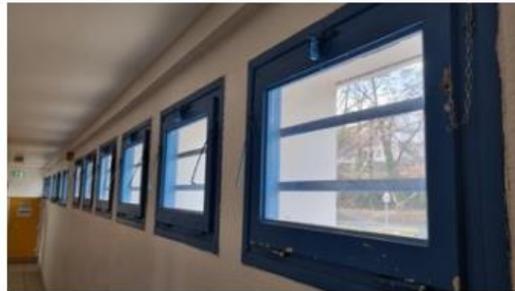
Menuiseries circulation vestiaires

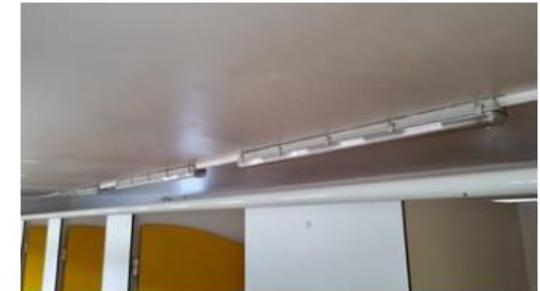
Eclairage vestiaires

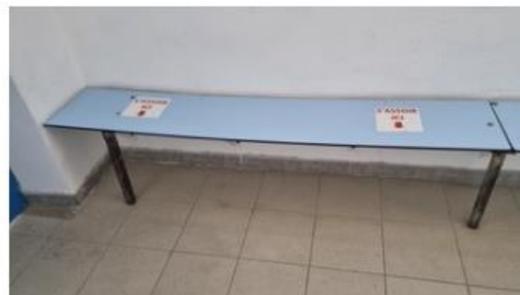
Bancs vestiaires collectifs

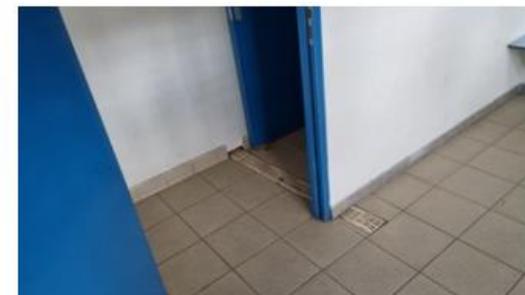
Évacuation au sol vestiaires collectifs

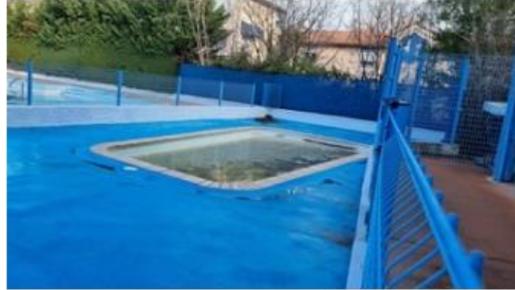
Le support et le revêtement sont très dégradés : une démolition / reconstruction est conseillée

Pataugeoire

- La démolition/reconstruction de la pataugeoire

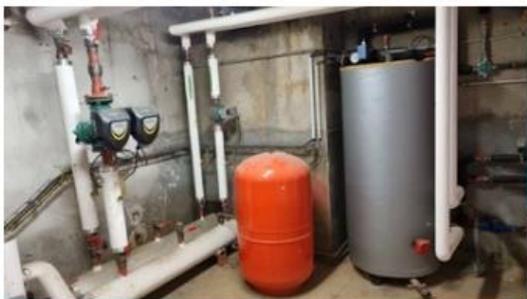
Local ECS
